Newsletter 22 / 30.07.2012

Naturgefahren in der Surselva

Beispiele von Ereignissen und Massnahmen

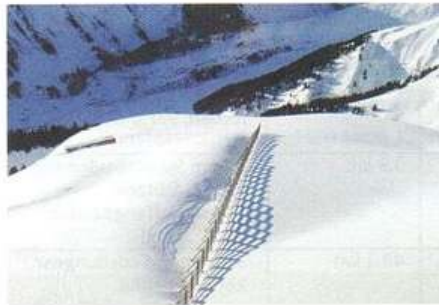
Lawinerverbauung L'Ondadusa, Schnee-
verwehungswand, Tujetsch, 12. Januar 2012.

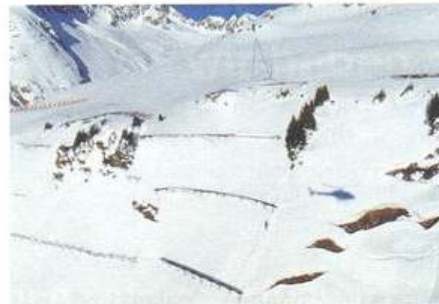
Lawinerverbauung L'Ondadusa, verbaute
und noch nicht verbaute Fläche mit
Anrissansätzen, Tujetsch, 12. Januar 2012.
